NEDERLANDSCH-INDISCHE  
WEGENVEREENIGING

DE PRIOKWEG.

## DE PRIOKWEG.

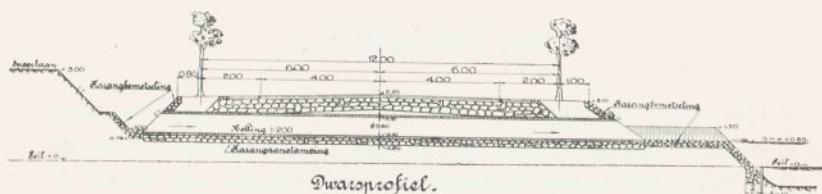
Fig. 1.

Het dwarsprofiel van den weg moge blijken uit onderstaande afbeelding.

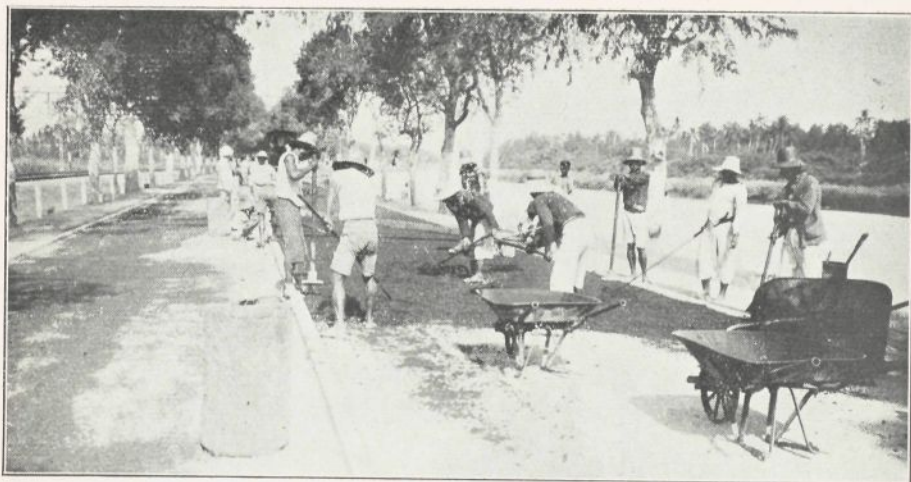
Bij het spreiden van het mengsel voor de bindlaag op den weg (zie foto I), viel te rekenen op een inklinking van 20 tot 25 %.

Het spreiden van het asfaltbeton.  
No. I

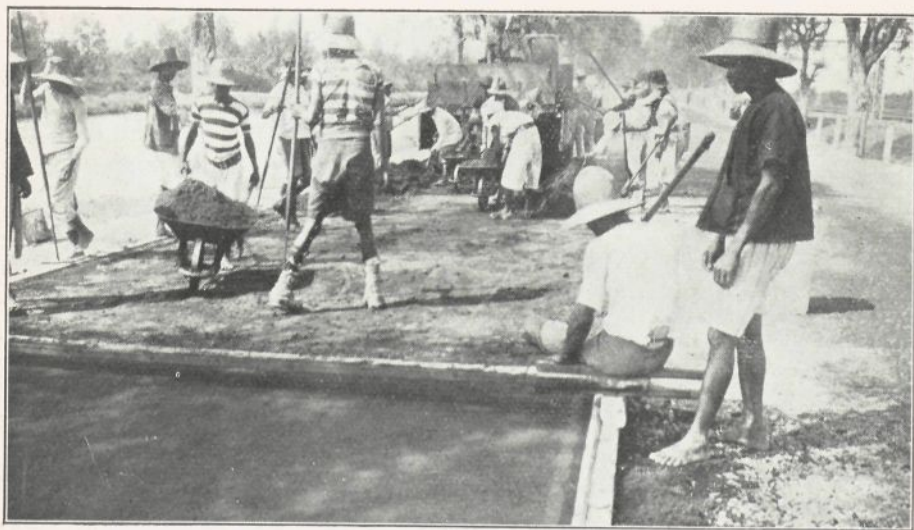
Het spreiden van de asfaltmortel.  
No. II

Bij het spreiden van de asphaltemortel (zie foto II) diende gerekend te worden op een inklinking van  $\pm 40\%$ . Ter verkrijging van een zoo dicht mogelijk gesloten dek, verdiende het aanbeveling de asfaltklontjes, die zich na het spreiden aan de oppervlakte vertoonden, met „sapoe-lidies” weg te vegen.

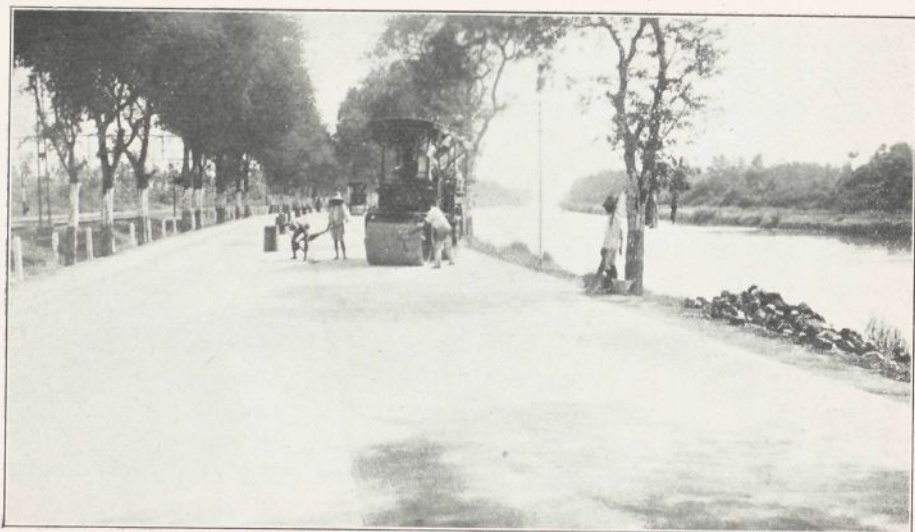
't Afwalsen van de (asphaltermortel)slijtlaag.  
No. III

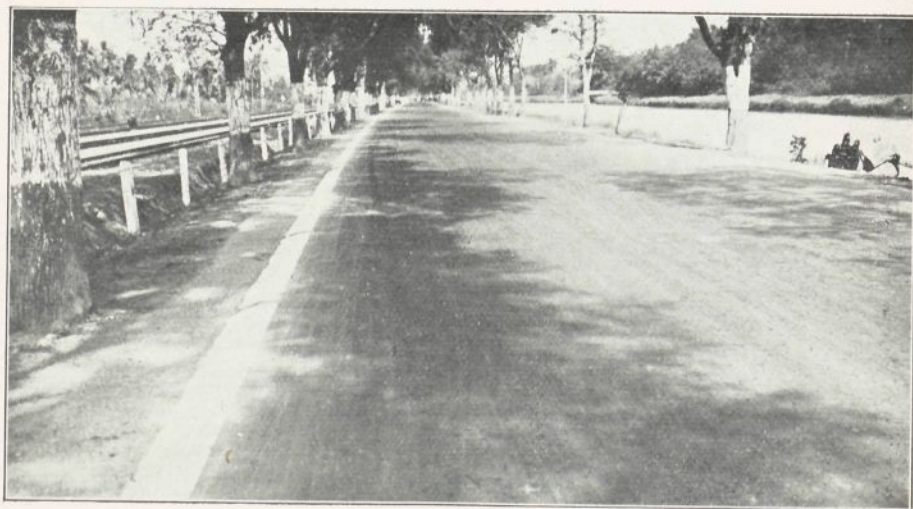
De weg gereed.  
No. IV
