NEDERLANDSCH-INDISCHE  
WEGENVEREENIGING

RESULTATEN VAN PRAKTIJKPROEVEN

VERBETERING VAN DEN WEERSTAND  
TEGEN UIT- EN AFSPOELING VAN  
WEGVERHARDINGEN.

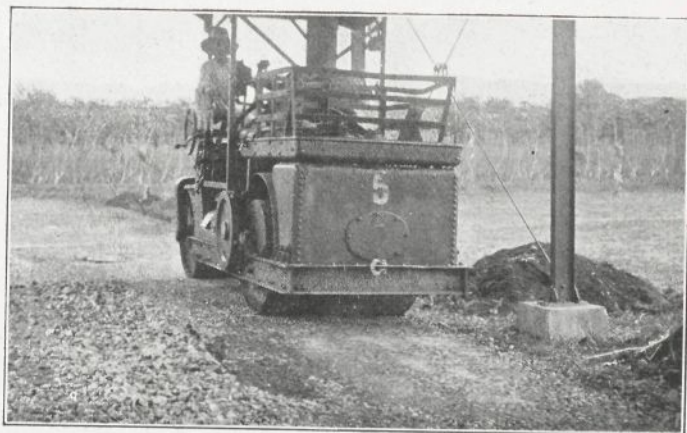
II Het walsen van de onderlaag.

Een en ander is in de foto's no's I, II en III in beeld gebracht.

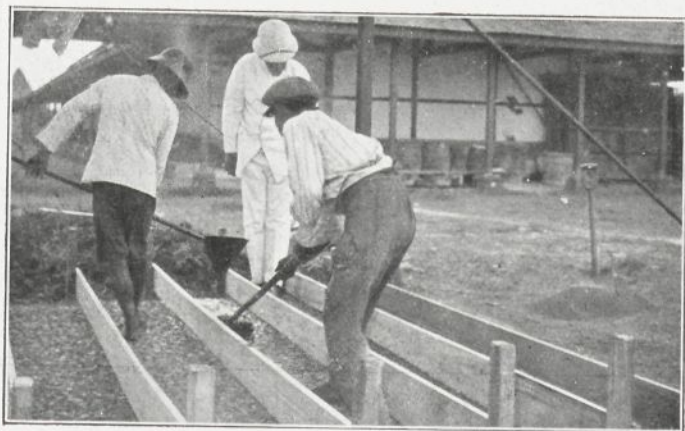
III Het aanbrengen van de asphalthuid.

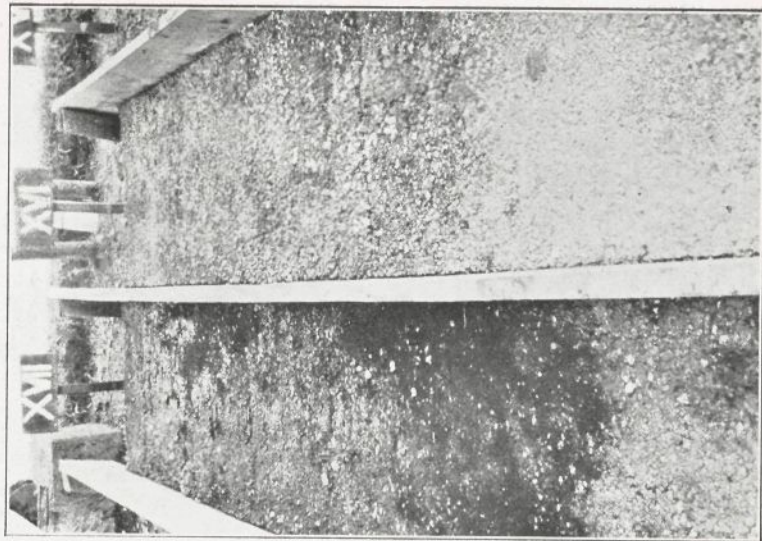
XI  
Waterglaskalksteen en waterglasbeton na  
matigen „regenval“.

De beide proefvakken met kalksteen en waterglas hielden zich aanvankelijk goed, doch na rond 40 000 mm. neerslag vertoonden zich hierin sporen van uitspoeling, welke een vergelijking der foto's VI en VII met foto XI voor den lezer duidelijk aan het licht stellen.

Het fijne vul- en bindmiddel aan de bovenzijde der verharding was een weinig uitgespoeld, waardoor het oppervlak ruw was geworden. Op sommige plaatsen waren ondiepe gaten in de slijtlagen geslagen van enkele cm's grootte — in het waterglaskalksteen waren deze gaten tot 0,5 cm. diep, in het waterglasbeton tot 1,5 cm. diep. Over het algemeen waren de steenslagstukjes echter nog vast gebonden.

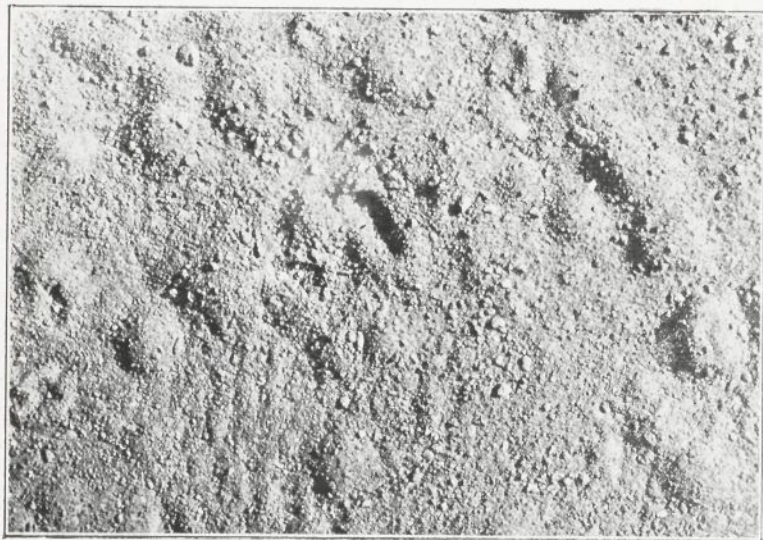
Huid van Boeton-asfalt, met daarop na belangrijken „regenval” ontstane blaasjes.

Op vak I (Boeton-asfalt) vertoonden zich na 128.000 mm. neerslag meerdere kleine verhevenheden, asfaltblaasjes, welke holten gedeeltelijk met water gevuld waren. Foto XIII geeft een beeld van dit verschijnsel.

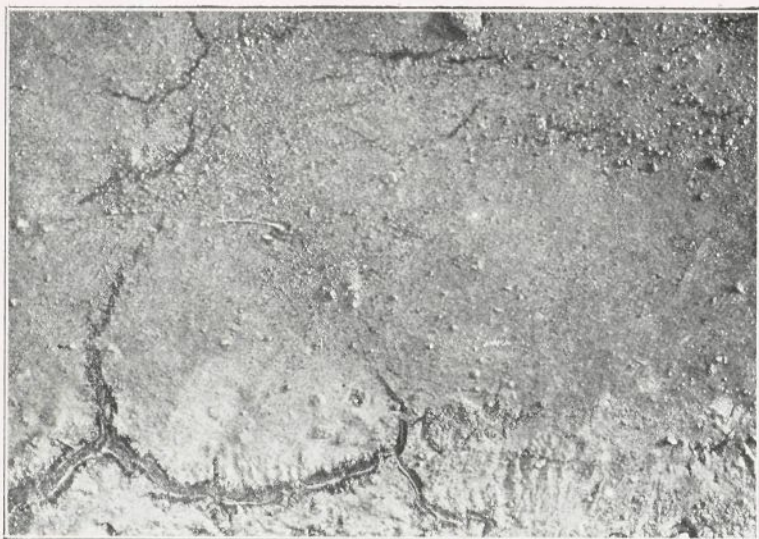
Huid van Nacovia-asfalt met daarin na belangrijken  
„regenval” ontstane barsten.

Het verschijnsel in kwestie werd na 27.000 mm. neerslag reeds waargenomen en breidde zich uit tot 128.000 mm. neerslag bereikt was — na dien werd over het algemeen geen toeneming meer waargenomen. (zie de foto's XVI en XVII van onderscheidenlijk de Nacovia- en de Boeton-huid).

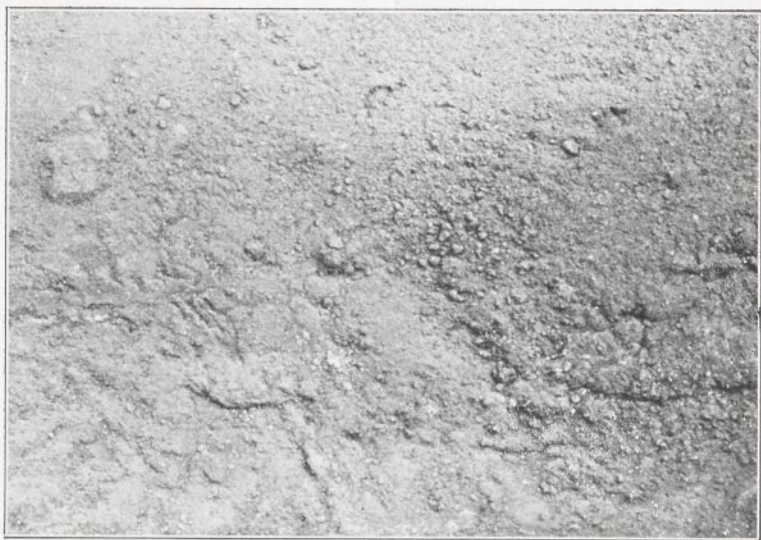
Huid van Nacovia-asphalt bij het einde der beproeving, met daarin ontstane barstjes.

Op de foto's XVIII en XIX, voorstellende respectievelijk een zelfde gedeelte der Nacovia-huid vóór en zes weken na beëindiging van de proef, is deze verandering der barstjes te zien.

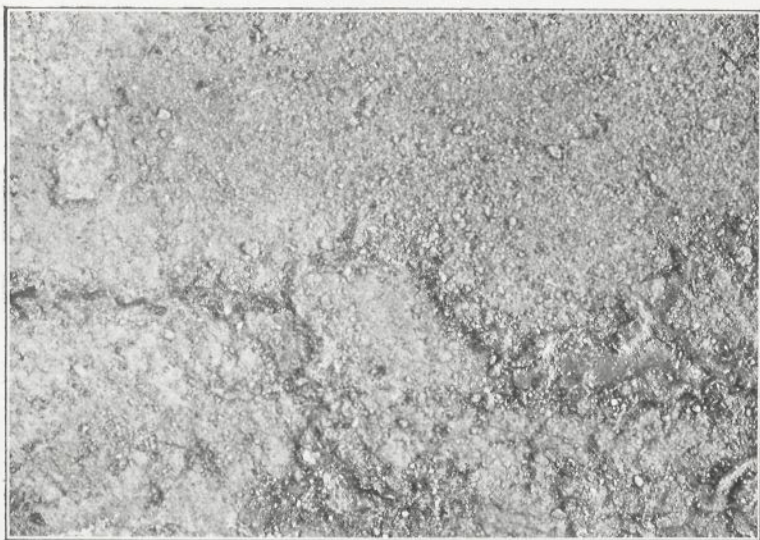
XIX

Huid van Nacovia-asphalt zes weken na het einde der beproeving, met in dat tijdsverloop grooter geworden barstjes (dezelfde plaats als van foto XVIII).

Enkele weken na afloop van de proefneming kon echter geconstateerd worden, dat, op het slechts aan afspoeling onderhevig geweest zijnde gedeelte van de Nacovia-huid, eenige van de fijne barstjes verder geopend waren onder het oprullen van de randen der asfaltheid.
